COMANDO DA AERONÁUTICA
CENTRO DE INVESTIGAÇÃO E PREVENÇÃO
DE ACIDENTES AERONÁUTICOS

RELATÓRIO FINAL
A - Nº 013/CENIPA/2010

PR-IAO

SR22

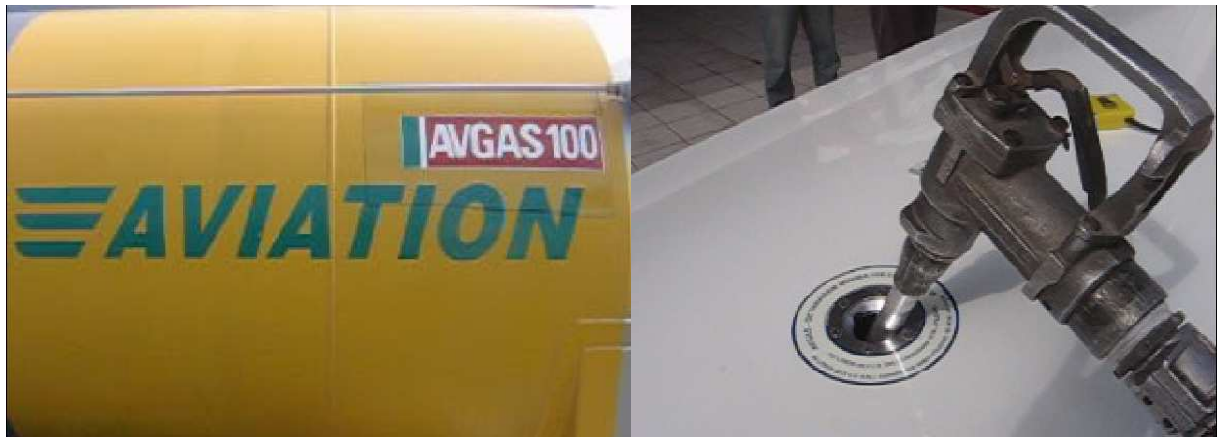
Utilizando-se o Carro Tanque Abastecedor (CAT) envolvido na ocorrência, em teste comparativo com outra aeronave do mesmo modelo, verificou-se que, apesar de os bicos de reabastecimento das mangueiras utilizando AVGAS (Fig. 1) e JET- A1 (Fig. 2) serem de forma e diâmetros diferenciados, ambos encaixavam-se perfeitamente no bocal de abastecimento da aeronave.

Fig.2 Bico da mangueira de AVGAS e bocal de abastecimento

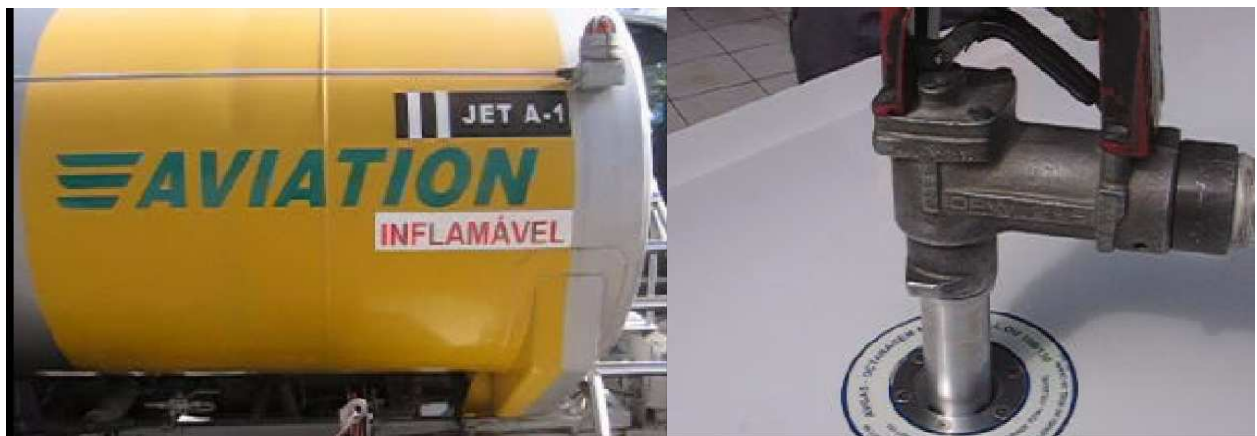
Fig.1 Bico da mangueira de JET A-1 e bocal de abastecimento

Verificou-se ainda, que a mangueira do Carro Tanque Abastecedor (CTA) que abasteceu a aeronave acidentada, estava sem o "bico de pato", equipamento que realizava conexão seletiva para um tipo específico de bocal de tanque utilizado nas mangueiras de JET A -1.
